保全ニュース

— 第39号 2022年 夏号 —

セイコーインスツル株式会社 精機部 保全サービス課

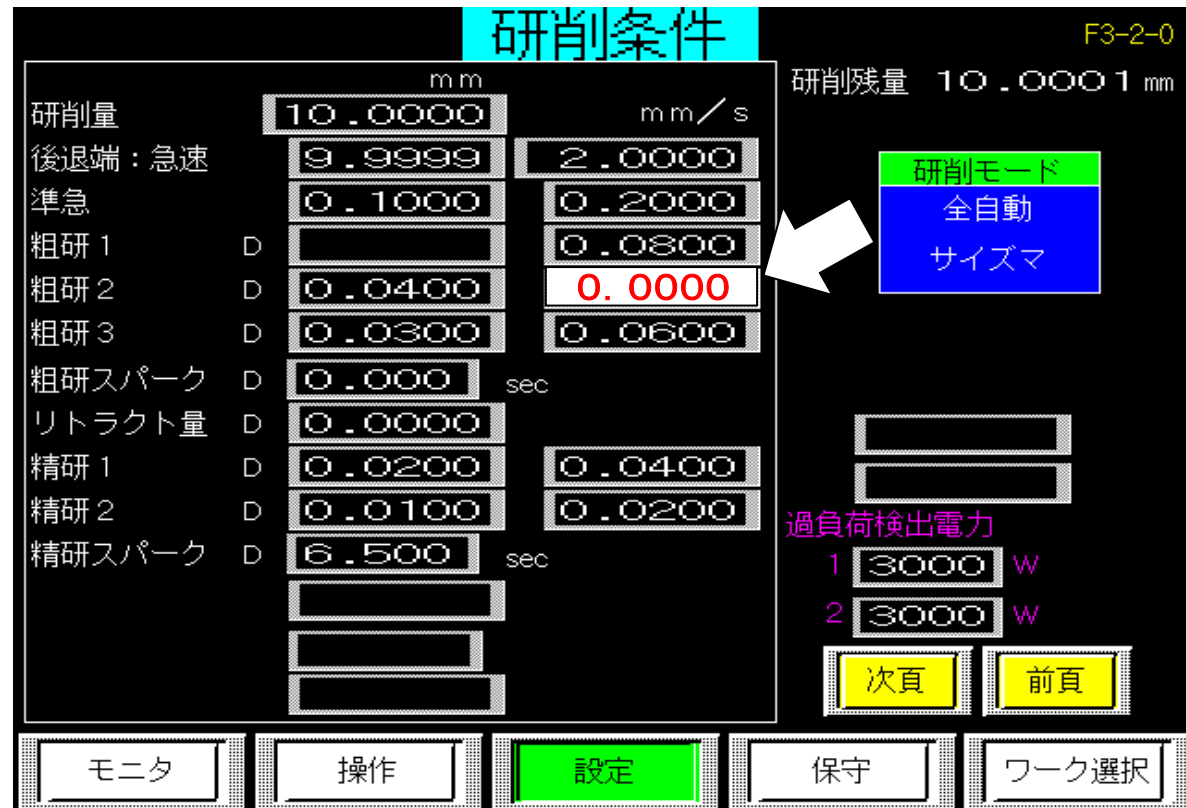
1. エラー501

本エラーは、〔設定〕画面で移動量（mm）と速度（mm/s）を設定していますが、速度データに **[0 (mm/s)]** が設定されている時に発生するエラーです。

〔例：下図の場合は粗研2の使用時にエラー501が発生します〕

- 〔運転選択〕画面の〔ゲージマ〕→〔サイズマ〕に切り替えた時
〔サイズマ〕でしか使われない設定が追加されていますので確認して下さい。
- 〔運転選択〕画面の〔黒皮〕選択が〔切〕→〔入〕に設定されていたお客様に伺うと、何も切り替えた覚えはないということなので、意図せずに〔入〕上にあつた指に反応して切り替わってしまったと思われます。なお、現在は2秒間タッチしないと切り替わらないよう改善されています。

- 特定したい時 全ての〔設定〕画面を確認する方法もありますが、〔加工状況〕画面を見ながら自動運転を起動させて、異常が発生する場所が特定できれば確認範囲を絞れます。

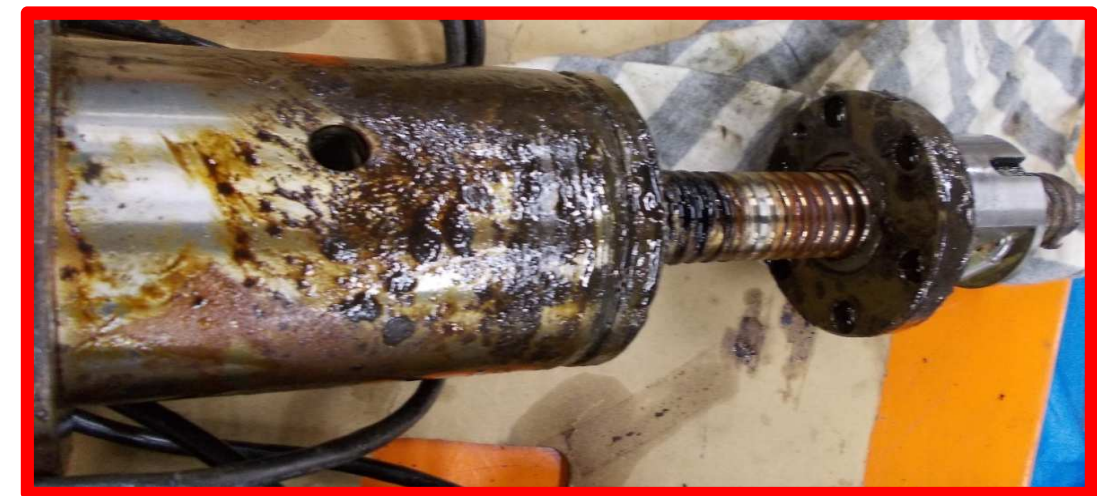
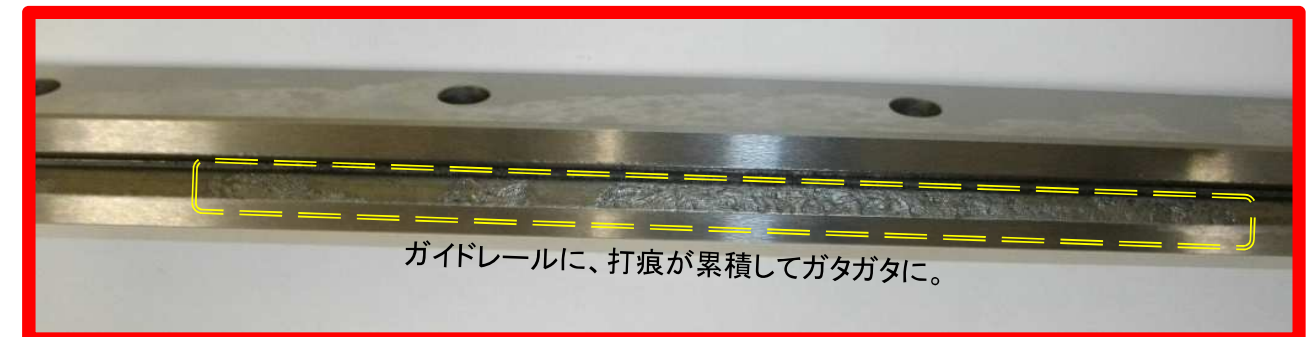
今回はテーブルの保全について簡単にご説明させていただきます。
長期間 X/Z軸テーブルをメンテナンスしていない場合、
テーブルユニットを構成する以下の主要駆動部品が性能劣化します。

これらの部品が性能劣化すると
以下の加工精度不良が発生する可能性が高くなってきます。

真直度・真円度・表面粗さ・同軸度・寸法ばらつき

ビクッリ!!

見えない所がこんな事になっている可能性があります。

突発で加工精度不良が発生した際、弊社で緊急対応できない場合もございます。
そこで弊社から、加工精度不良が起こる前に、計画保全（部品交換）の提案を
させて頂いております。
