コウちゃんの パーツ情報

保全ニュース - 第38号 2022年 春号-

ワンポイントアドバイス（異常確認）

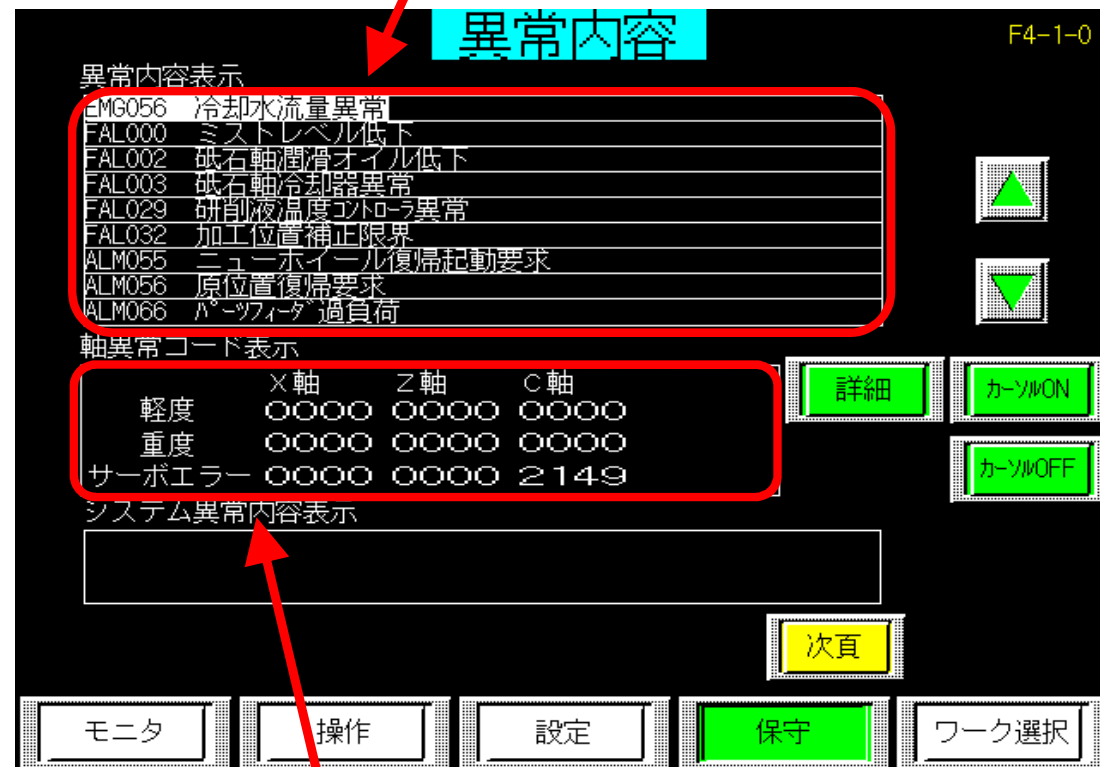
- ① 画面下の[保守]をタッチすると[保守]画面が表示されます。
- ② [異常内容]をタッチすると、次の画面が表示されます。

現在発生している異常内容が表示されます。

サーボモーターの異常内容がコード化されて表示されます。
このコードにより、サーボモーターに発生している異常がわかります。

- (1) [軸異常コード表示]の軸数は、サーボモーターの使用数により増減します。
- (2) 異常コードの詳細は、三菱電機(株)発行のモーションコントローラ・プログラミングマニュアルに掲載されています。

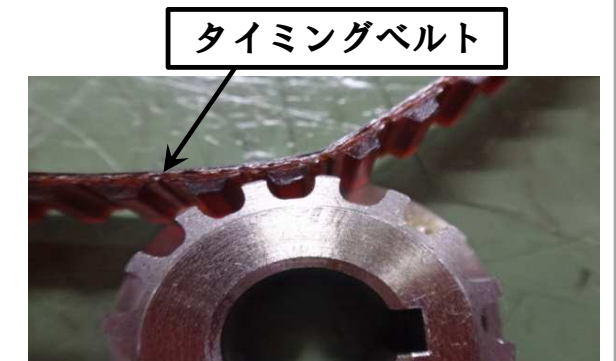
「タイミングベルト」のご確認をお勧めします。
こちらは、弊社設備を数十年ご使用いただいているお客様にて発生した参考事例です。
加工精度不良が無傾向ランダムに発生し原因にたどり着くまでに多くの時間を要してしまいました。

①タイミングベルトの型式

タイミングベルトは外観が似ていることもあります。
保全作業で、消耗ベルトを交換した際に、誤って別の型式のベルトを取り付けてしまいました。
旧型の設備ですと、起こりやすい事例かもしれません。
